# **OBSERVATORIO SÍSMICO DEL ECUADOR**

**REPORTE ESPECIAL Nro. 1**

**SISMO CUMANDÁ, 11 de septiembre, 2018**

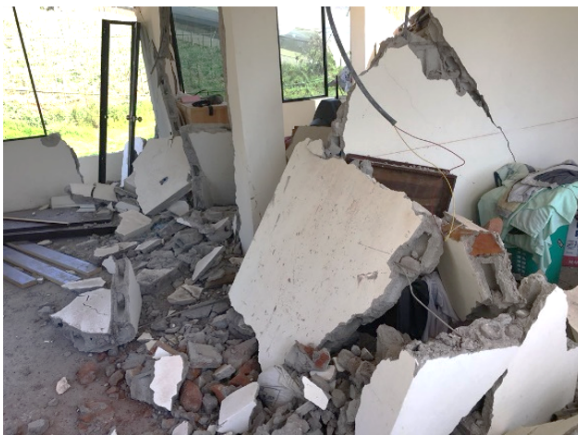
a) Daño severo en mampostería

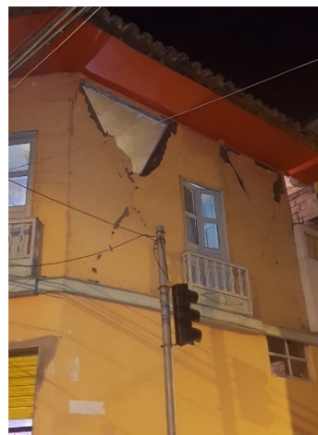
b) Daños en viviendas, cantón Chimbo.

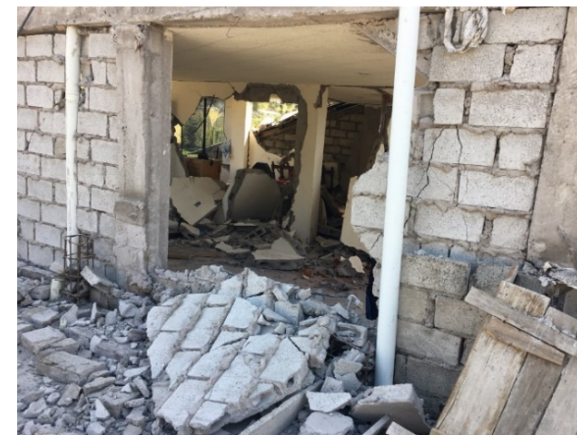
c) Colapso de paredes.

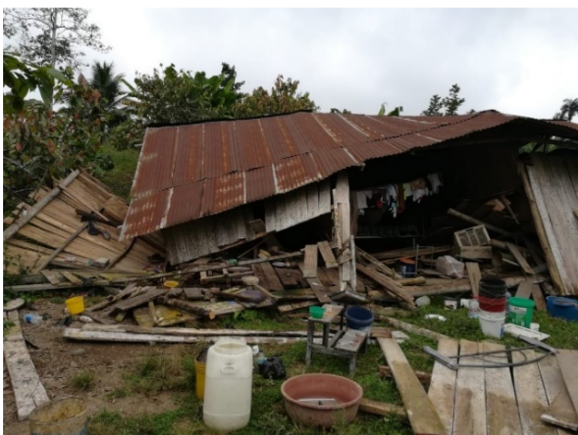
d) Colapso de vivienda en Los Ríos

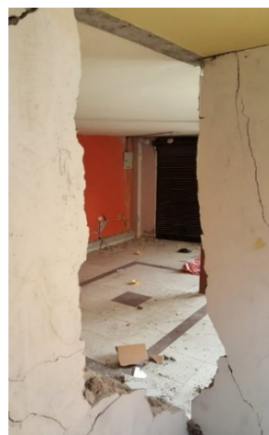
e) Daños en mampostería,

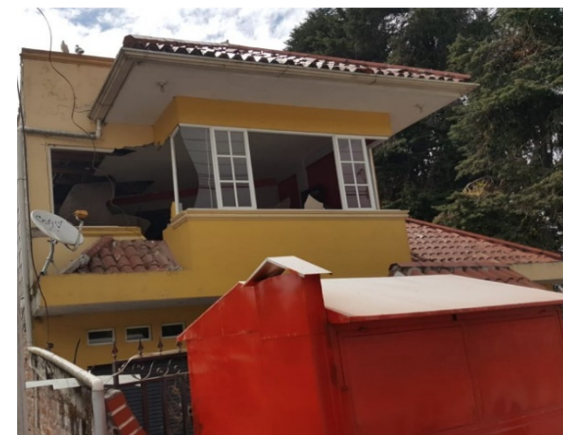
f) Daños en ventanales y fisuras, Chimborazo.
